# 格納容器シェルが座屈すると配管等貫通部が破断

# 被害規模が想定できない原発事故

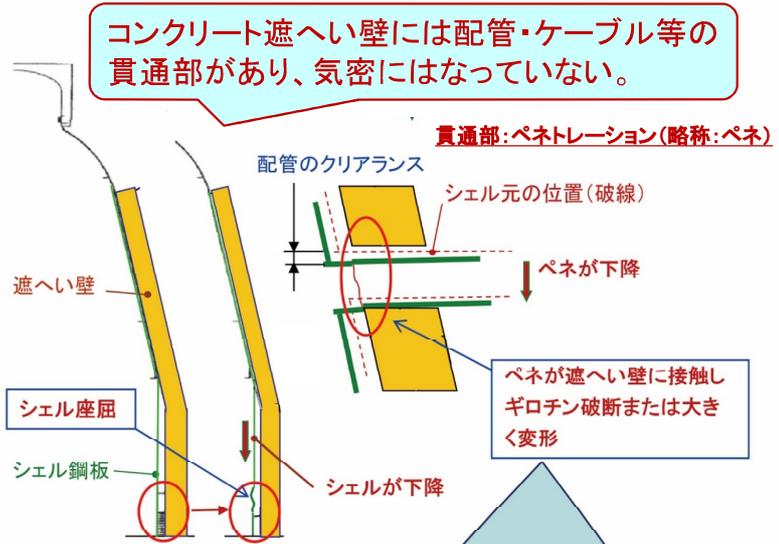
3次元全体モデル

地震動でシェルが座屈し、下降するとペネが遮へい壁に当たって、多数のペネが損傷する。多重機能喪失。

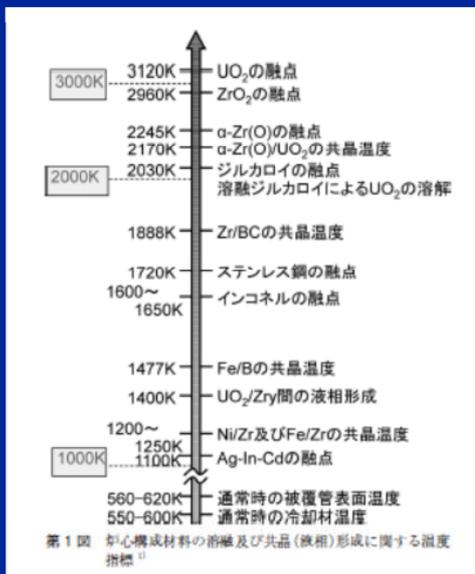
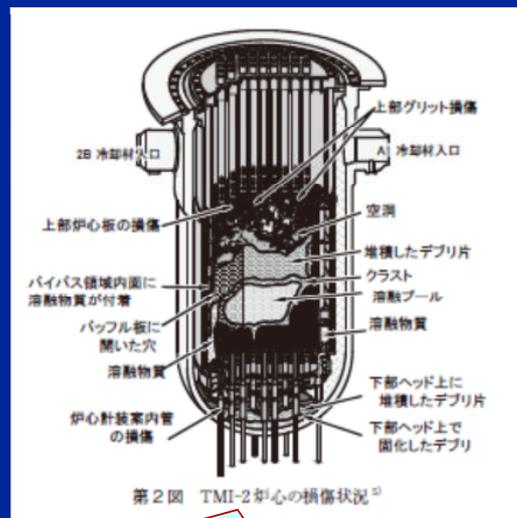
圧力容器下部が、偶然溶け落ちなかったため、デブリは原子炉容器内に留まったので、デブリ回収ができた。

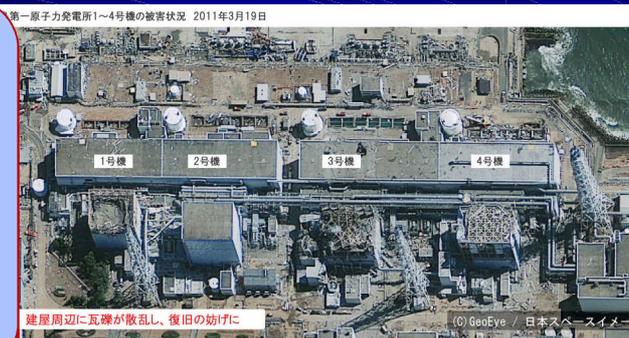
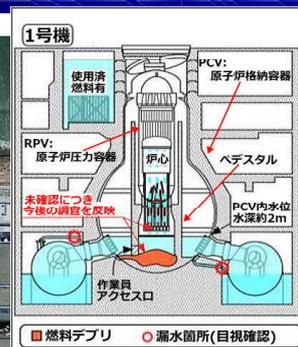
2011年3月11日福島第一原発事故。地震・津波から、運転中の3基すべてが炉心溶融。圧力容器を突き抜け格納容器の床に散乱。大規模な水素爆発。未だに、事故の詳細未確定。
