志賀原発の被災状況

松久保 肇(NPO法人原子力資料情報室)

志賀原発の能登半島地震による地震動

2024年能登半島地震による志賀原発への影響(1/9時点)

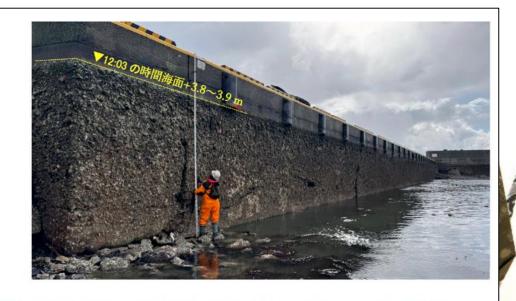
写真1 鹿磯漁港の防潮堤に固着した生物遺骸が示す隆起の様子。人が持っている標尺の長さは5 m

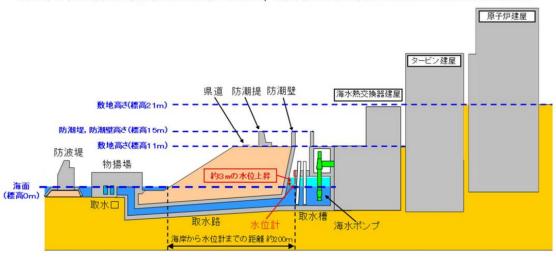
令和6年能登半島地震時に志賀原子力発電所で検出した取水槽での水位上昇について

2024年1月1日17時45分頃 志賀原子力発電所の取水槽に取り付けられた水位計にて約3mの水位上昇※を検出しております。

なお, 志賀原子力発電所は敷地高さ11mの地点に高さ4mの防潮堤・防潮壁を設置しており, 今回検出した約3mの水位上昇によるプラントへの影響はありません。

※海底トンネルの取水路を経た取水槽での水位上昇であり、海表面での正確な津波高さを測定しているものではありません。

仮に数m地盤が隆起した場合、 冷却水はどのようにして確保す るのか?

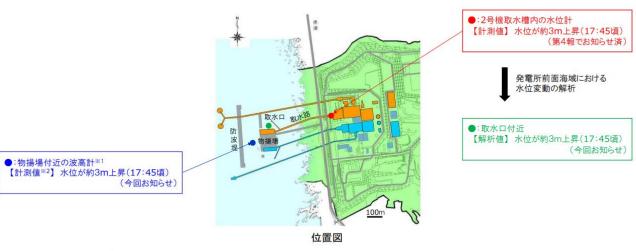
発電所前面海域の水位上昇について(補足)

- ・2号機取水槽(下図●)内に取り付けた水位計で、1月1日17時45分頃約3メートルの水位上昇を計測。(第4報でお知らせ済) ・第4報において今後実施するトレブいた。2号機取水槽内の水位データを用いた発電形前南海横における水位変動を解析した結果
- ・第4報において今後実施するとしていた、2号機取水槽内の水位データを用いた発電所前面海域における水位変動を解析した結果 取水口付近(下図●)において約3メートルの水位上昇と評価。
- ・さらに、上記の検証として、物揚場付近の海底(下図●)に設置された波高計から伝送されたデータ※を収集し、当該位置での水 位変動を復元した。復元した水位変動においても、17時45分頃約3メートルの水位上昇を確認。

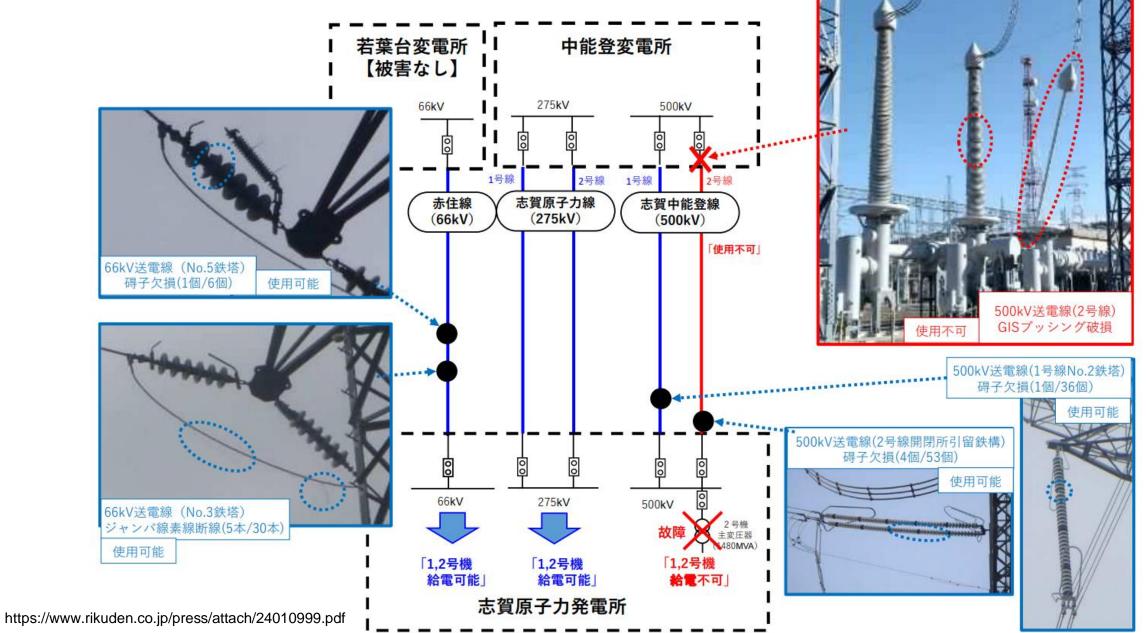
志賀原子力発電所 外部電源被害状況 概要図

所外	所内	
		1号機	2号機
赤住線	△(碍子損傷)	0	0
志賀原子力線	1号線:○ 2号線:○	×	0
志賀中能登線	1号線:△(碍子損傷) 2号線:×	×	×
非常用DG		3(1基×)	3(1基×)
大容量電源車		2(1台×)	
高圧電源車		8台(1台×)

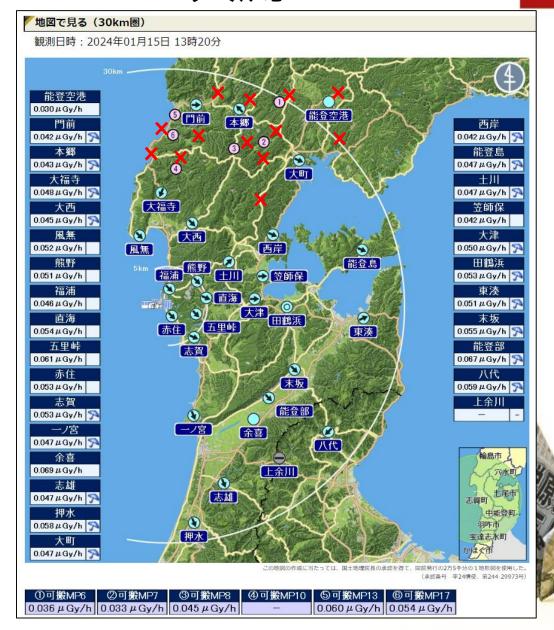
モニタリングポストの欠測

志賀町の原子力災害避難計画ではモニタリングポストの測定値によって避難判断を行う。しかし今回、北側のモニタリングポストの多くが機能を喪失している(総数116局中13局)。

また自家用車や自衛隊車両、バス等により避難することになっているが、道路が寸断している。
