要 望 書

原子力市民委員会原子力規制部会
部会長 後藤 政志

2. 伊方原発の定期検査中のトラブルの概要

3. 定期検査中のトラブルについての見解

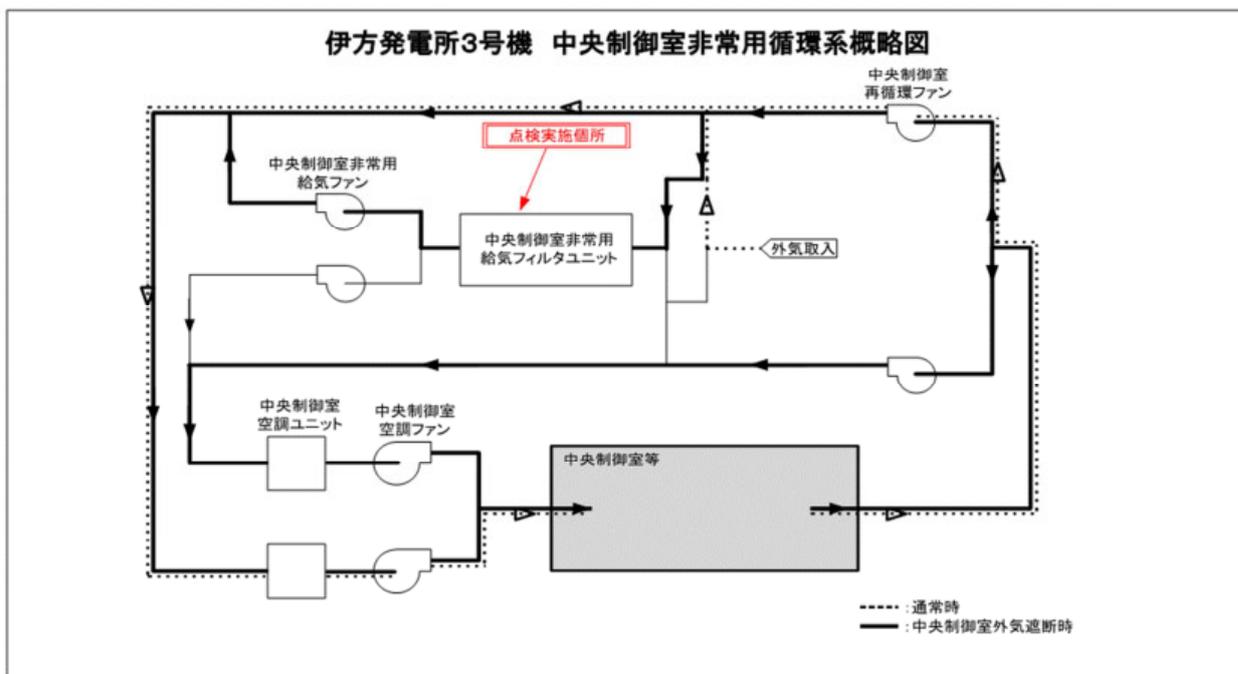
中央制御室非常用循環系すなわち「放射性物質が放出されるような重大事故が発生した場合に、放射性物質が中央制御室に流入することを防止するため外気を遮断し、中央制御室の空気をフィルター経由で循環させる空調設備」の定期検査時に点検作業を「燃料取り出し」前に実施したことが保安規定に違反していることがわかった。燃料取り出し前に下図に示す「非常用換気フィルタユニット」の点検を実施したことは、燃料等のトラブルで放射性物質の漏洩が発生した場合に、実線で示す中央制御室外気遮断時の経路が使用できないことになる。つまり、放射性物質を出す危険性のある燃料を設置したまま、中央制御室の非常用換気空調施設を点検したため、非常用安全装置が使用できない状態になってしまった。

- ① こうした作業手順の間違いは、保安規定に違反するが、なぜミスに気がつかなかったかが問題である。重大事故時に、運転員を放射性物質から守る設備を止めることの重要性が軽視されている。
- ② この非常用給気システムは、重大事故時に運転員を放射性物質から守るための重要な装置であるが、当該経路のいずれか1ヶ所でも漏れると、使用ができなくなる可能性がある。過去に他の原発で点検がなされず、ダクトの腐食が見つかったことがあったが、そうした点検に伴いこのような問題が発生したことは遺憾である。

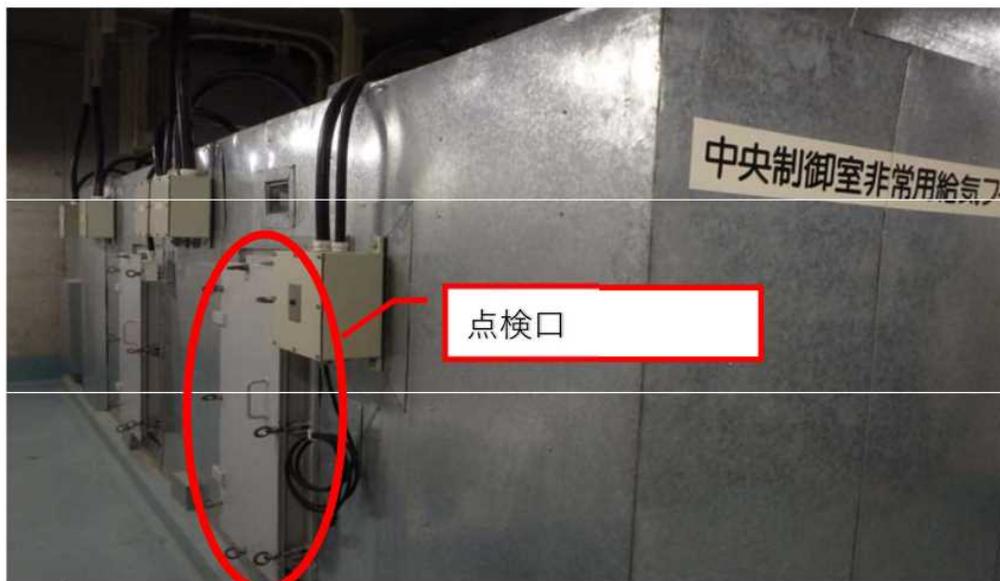
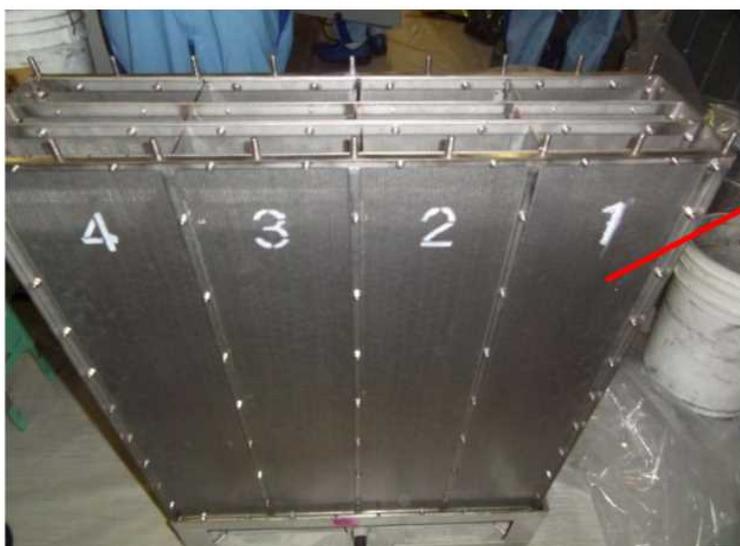
当該装置の写真を下記に示す。

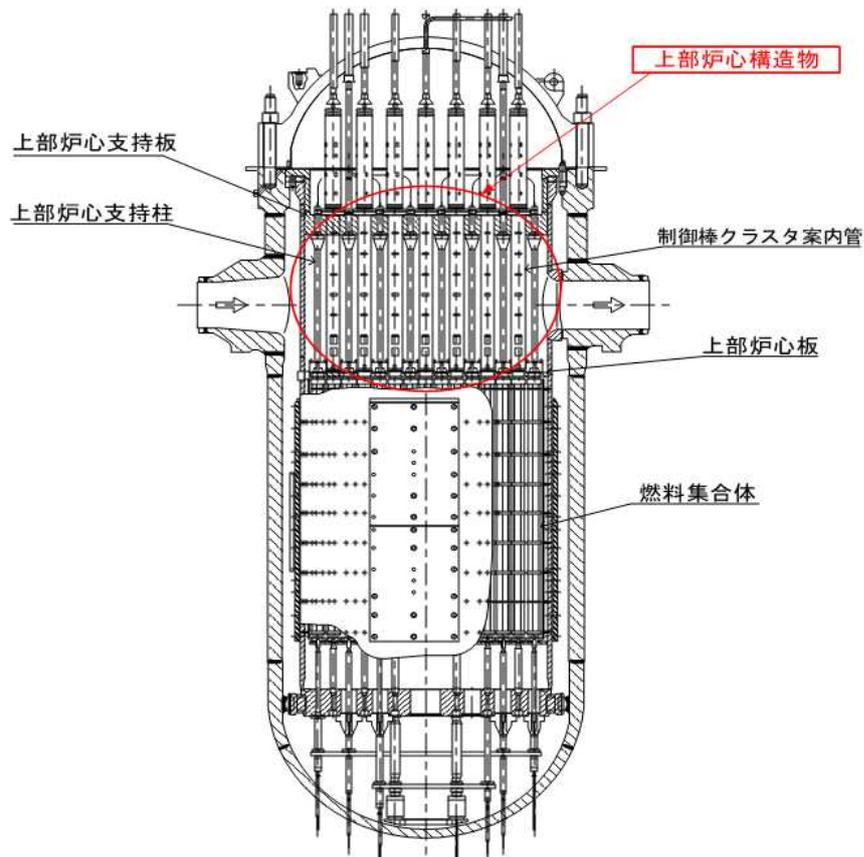
伊方発電所3号機 上部炉心構造物概略図

第15回定期検査において、原子炉容器の上部炉心構造物を吊り上げしていたところ、1月12日13時20分、制御棒1体が切り離されておらず、上部炉心構造物とともに引き上げられていることを、保修員が確認した。

その後、上部炉心構造物を下ろして当該制御棒を切り離し、再度上部炉心構造物を吊り上げ、当該制御棒が引き上がらないことを確認し、1月13日10時34分、上部炉心構造物の取り外しを完了した。

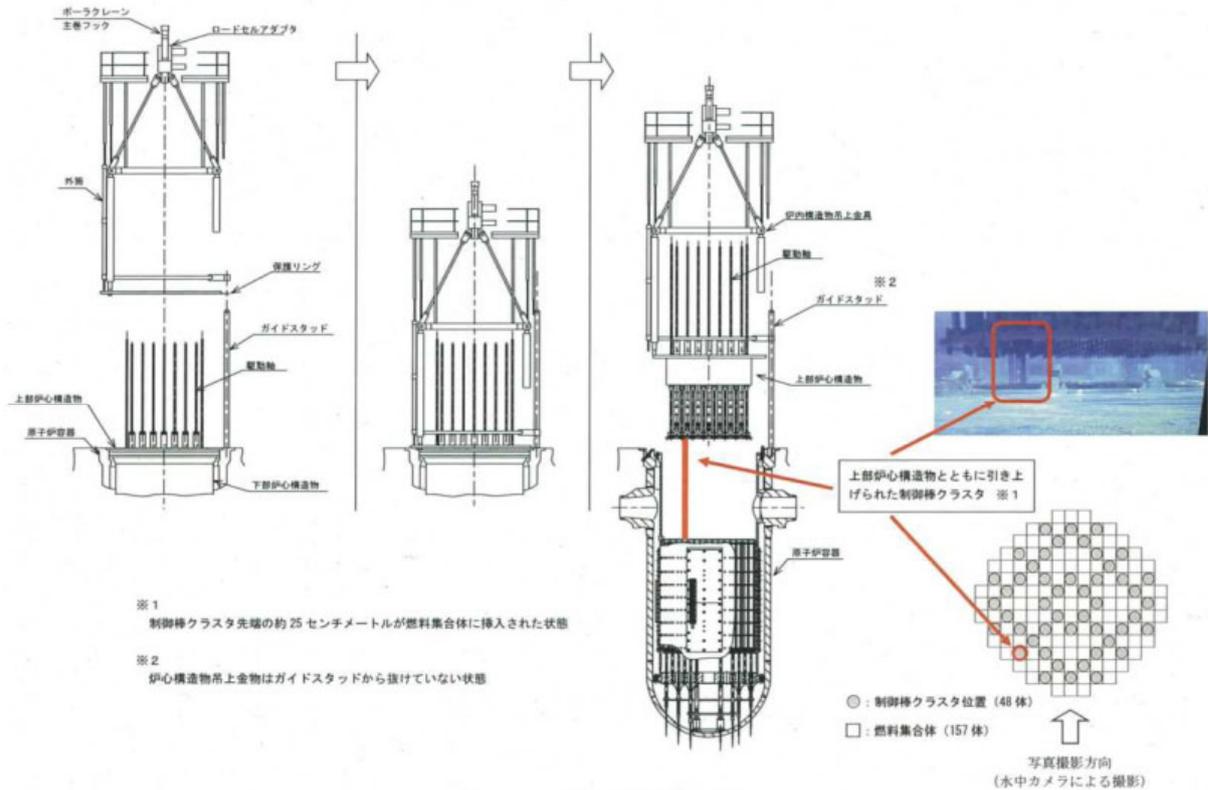
図-3 上部炉心構造物吊り上げ

上部炉心構造物を釣り上げた状況を図-3に示す。制御棒クラスタ48本の内1本が引き上げられた。本来、制御棒クラスタは切り離されなければならない。その詳細をその次の図に示す。

この問題の重要性は、原因調査を実施中としているが、作業員等の聞き取り調査によると、特段の作業ミスはなかったとしていることにある。それだけに、本件は徹底した原因究明が必要である。機構自体の仕組みに欠陥があった可能性が高い深刻な問題である。

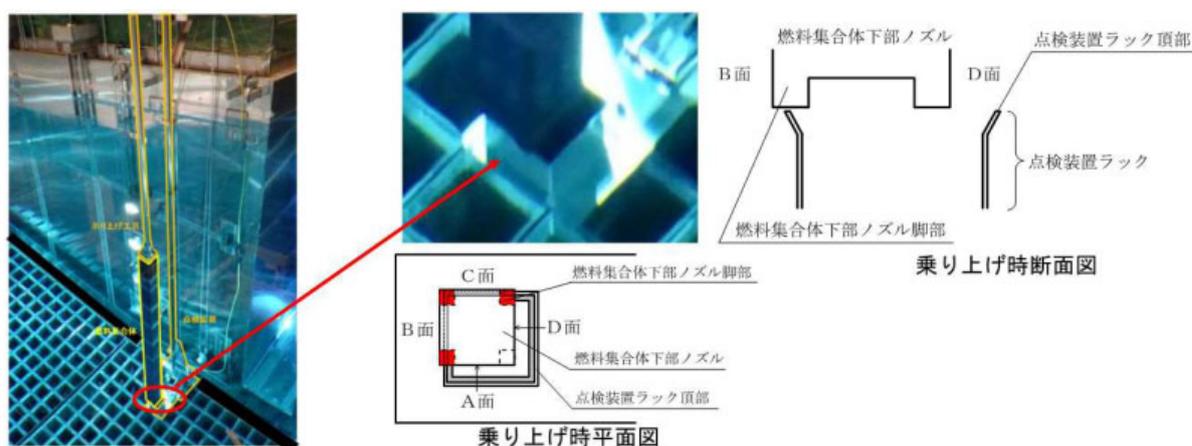
3号機使用済燃料ピットにおいて、燃料集合体の点検をするため、燃料集合体を使用済燃料ピット内で移動させていた際、1月20日14時18分に燃料集合体落下の信号が発信した。状況を確認したところ、燃料集合体を点検装置ラックに挿入する際に、当該ラックの枠に乗り上げたことにより、使用済燃料ピットクレーンの釣り上げ荷重が減少したため、信号が発信したものであり、燃料集合体は落下していないことを確認した。その後、燃料集合体を釣り上げ、同日16時12分、使用済燃料ピット内の所定の保管位置に戻した。

燃料集合体落下信号に伴い、設計どおり使用済燃料ピットエリアの排気系統の切り替えが行われたことを確認し、同日16時17分、同信号をリセットした。

本件は、燃料集合体の操作上の問題よりも、構造や検出装置などの基本的な問題が関係している可能性があるため、十分原因究明をすべきである。安易な再発防止対策に流されることのないよう、特に慎重に検討することを強く求める。

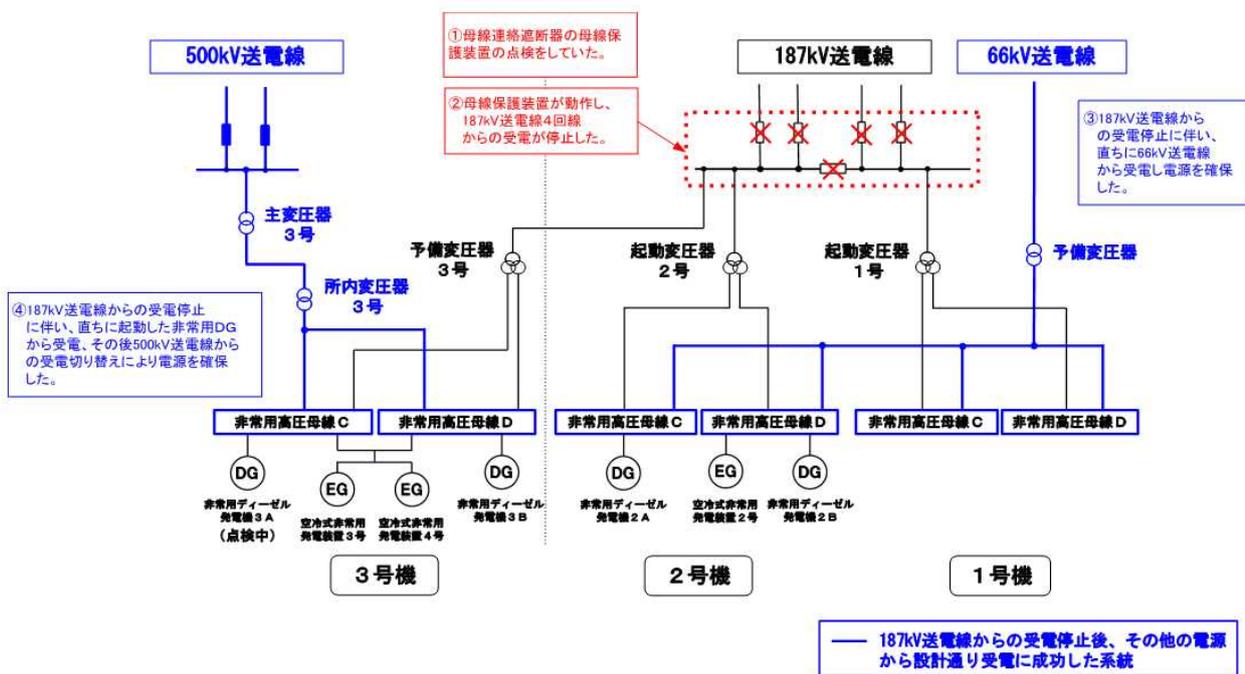
事象概要

1月25日15時44分、伊方発電所1・2号機の屋内開閉所において、187kV母線連絡遮断器を動作させる保護継電装置（ブスタイリレー）の取替え終了後の確認作業で起動変圧器2号を系統切替えるため甲母線断路器を操作しようとしたところ、何ら操作していない状態で、187kV母線保護継電器（以下、「187kV母線保護リレー」という）が動作し、乙母線に接続されている187kV送電線4回線全ての遮断器が開放して受電が停止した。このため、1・2号機は直ちに66kVの予備系統から受電した。また、3号機は直ちに起動した非常用ディーゼル発電機から受電し、その後、500kV送電線からの受電に切替えた。これにより、1・2・3号機ともに外部からの受電は復旧した。

その後の状況調査の結果、187kV送電線4回線のうち、1回線から受電する電路の一部に設備故障があることを確認した。このため、当該電路の切り離しを実施し、1月27日17時13分、当該電路を含む1回線を除く3回線から受電して、187kV送電線からの所内電源を確保した。これにより、本事象発生に伴い受電できなくなった4回線のうち3回線が回復した。

なお、本トラブルで、使用済燃料ピットの冷却が約43分間中断された。ただし、燃料ピットの水温上昇は比較的少なかった。

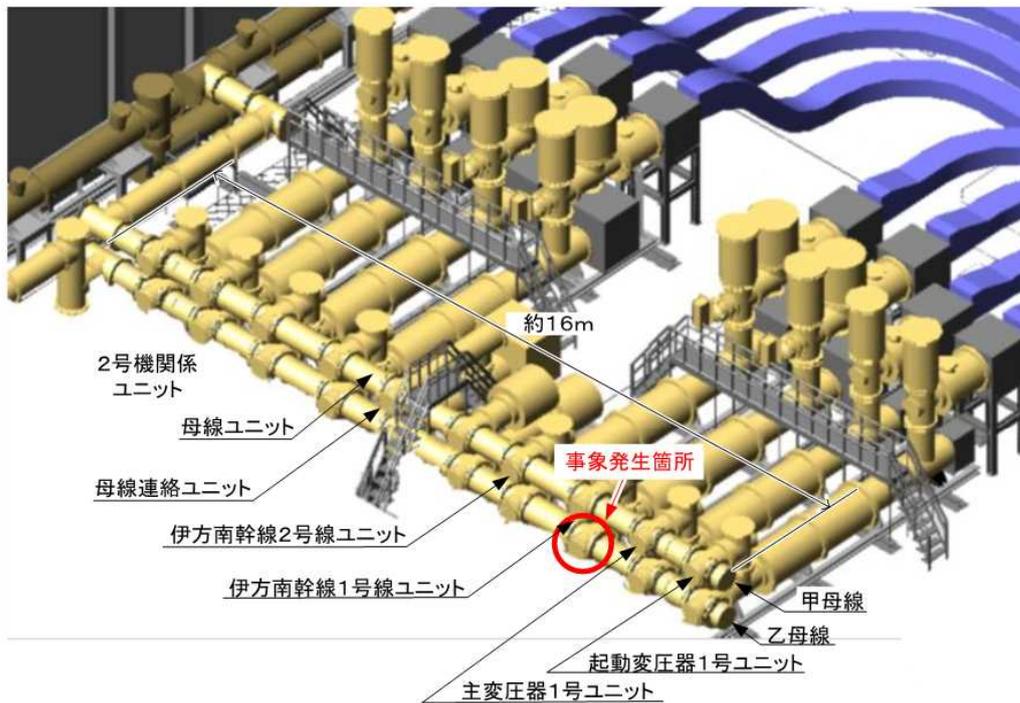
図1 187kVガス絶縁開閉装置全体概要図

事故発生個所の図を下記に示す。

本事故は、ガス絶縁開閉装置の故障により発生したものと推測されるが、電源の切り替えや非常用電源の立ち上がり等様々な事故進展を経たが、長時間にわたって電源喪失が発生したことは安全管理上、重大な問題である。本件も徹底した原因調査と、復旧のあり方も確認を要する事故である。
