第34回公開CCNE

「汚染水の海洋投棄問題からみる”廃炉”の過酷な現実」

コメント: 廃炉ロードマップの破綻と マネジメントの崩壊

報告者: 川井康郎

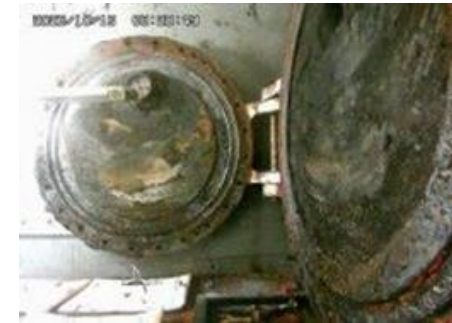
(1) 2号機デブリ取り出し口に堆積物(10/17東電画像公開)

- 2024~6年度(当初21年)開始を目標としていたデブリ取り出し作業は更に遅れるか？

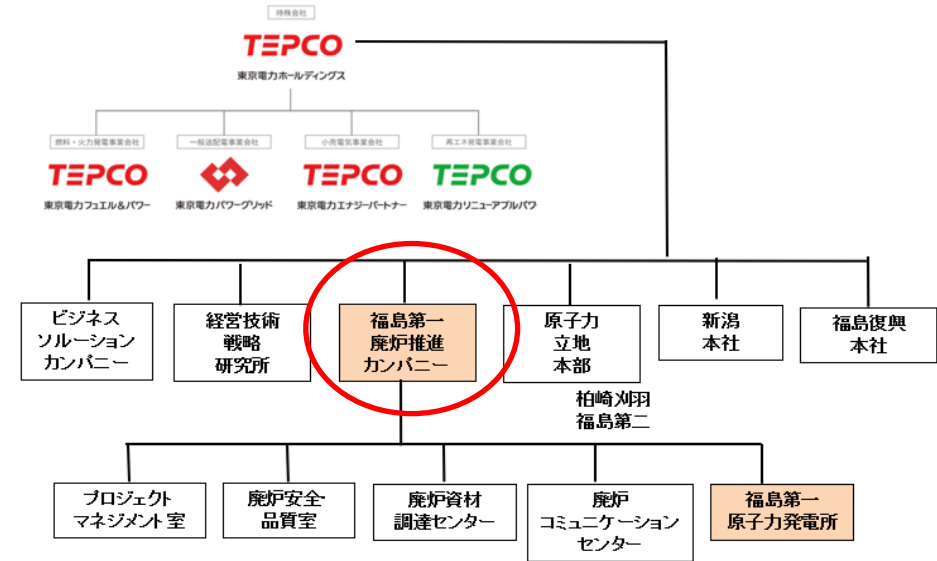
東京電力グループ組織図

■ 東電体制の基本的欠陥と限界

- 廃炉事業(廃炉カンパニー)と収益部門の分離が不完全 ⇒ 「事故対応」と「収益向上」の二律背反
- 「中長期ロードマップ」はすでに破綻 ⇒ 今後、長期にわたる廃炉事業を民間企業が担うことは不可能
