CCNE連続オンライントーク「原発ゼロ社会への道」2022 第3回

1F廃炉ロードマップの破綻とあるべき対策

報告者:川井康郎

原子力市民委員会原子力規制部会

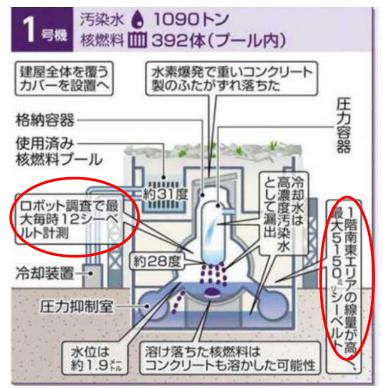
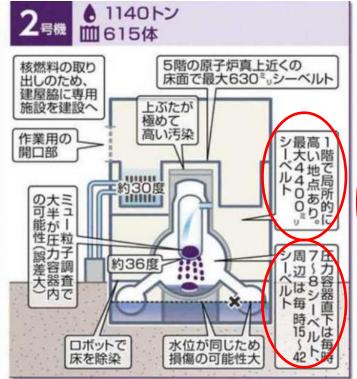
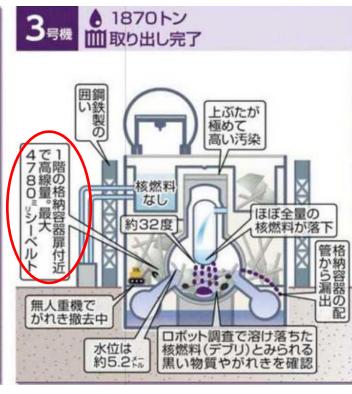
事故炉の現状

(東京新聞「こちら原発取材班」記事2022.9.5より)

- ▶ 建屋内は高放射線環境 ⇒調査・作業を阻害
- ▶ 燃料デブリの位置・形状・状態等不明 ⇒取り出し計画立てられず
- ▶ 地下ピットに溜まる高濃度汚染水 ⇒作業を阻害
- ▶ 使用済み燃料プールのリスク ⇒ 2021.2.28に3号機取り出し完了、1,2号機には全量残
- > 放射性物質の飛散

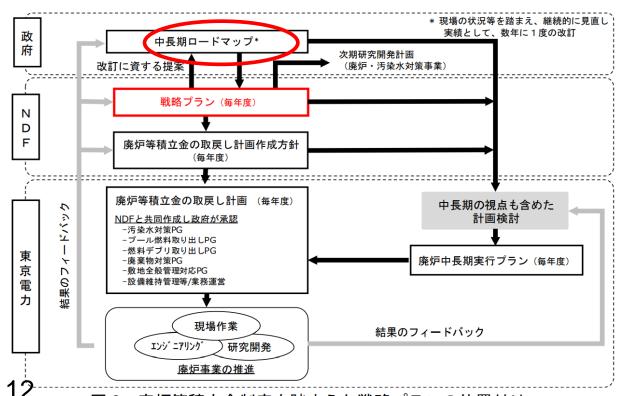
図2 廃炉等積立金制度を踏まえた戦略プランの位置付け

■枠組み~仕事と資金の流れ

NDF:原子力損害賠償·廃炉等支援機構

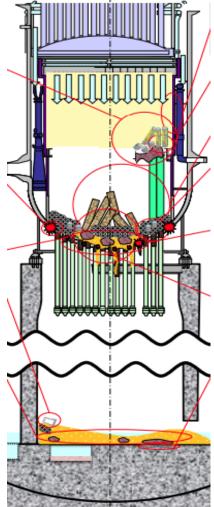
- ▶ 格納容器内は高線量で人がアクセスすること は不可能。
- ▶ 気中、横アクセスの場合の遮蔽が困難
- ▶ 取り出し資機材(ロボット等)、方法は開発中
- ▶ 取り出し後の保管、処分方法は漠然

凡例		
(Newson)	残留燃料棒及びその残骸	
	酸化物デブリ(多孔質)	
	粒子状デブリ	
	燃料デブリ(金属を多く含む)	
95	コンクリート混合デブリ	
	CRGT	
Barret	破損したCRGT

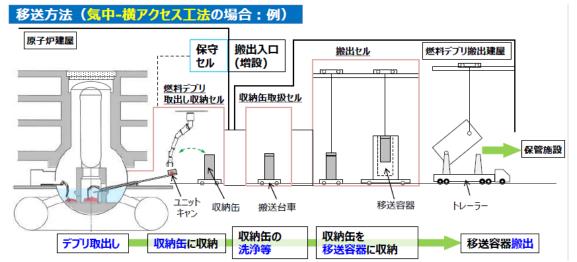
■ 現行(机上)案~実際には「試行錯誤」

(国際廃炉研究開発 機構(IRID)2018年 6月資料より)

(IRID奥住直明「燃料デブリ 取出しにかかわる技術開発 の現状について2019年6月 4日」より)

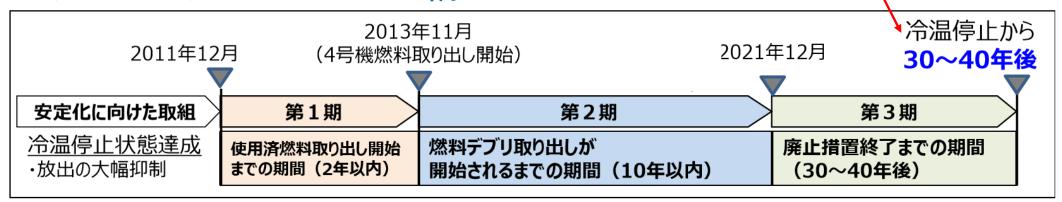
■ タイムスケジュールの虚構

- → 初版(2011.12)から改訂版(2019.12)まで見直しがされていない~第2期(デブリ取り出しが開始される予定)はすでに期限が切れている。
- > 不正確な縮尺と詐欺的な進捗評価基準~「開始」を達成評価点としている。

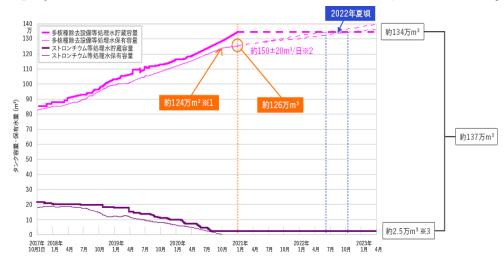
- ➤ 総貯水量: 1,312,234m³(@2022年9月1日時点)
- ▶ トリチウム量:約780兆Bq(@2021年5月時点での評価)

- > その他残留核種: 貯留量の約66%が告示濃度比1.0を超過 ⇒右下図
- ▶ 汚染水発生量: 130~150 m³/日(過去2年間) ⇒左下図

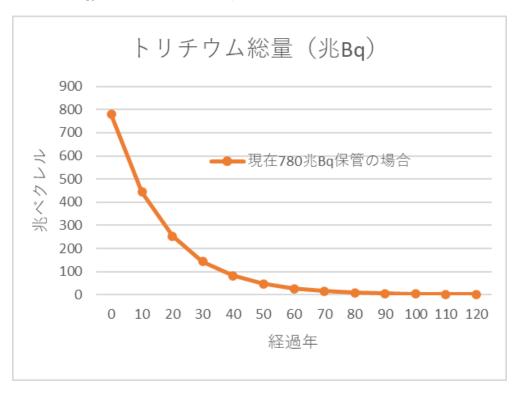
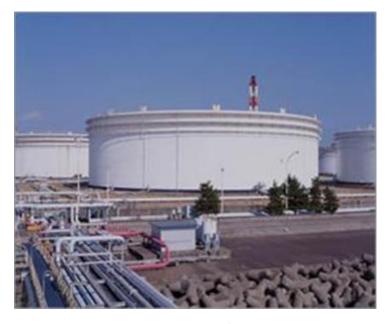
- ➤ 保存期間中の放射能減衰(半減期 = 12.3年)
- → 石油備蓄に多くの実績を有する堅牢さ
- ➤ 面積当たりの貯水量向上

10万m³原油タンク (82mΦ x 22.5mH)

減衰の例

50年後⇒ 1/17

110年後⇒ 1/480 (⇒1,300 Bq/L)

123年後⇒ 1/1024

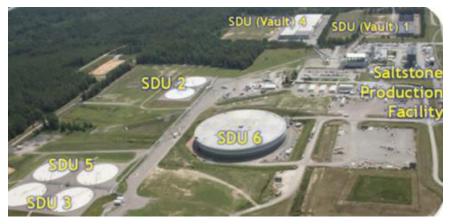
米国サバンナリバー核施設(SC州、廃止措置中)にて実施中の低レベル廃液モルタル固化施設の例(DOE向けSavanna River Site廃液処理プロジェクト報告No.21、2019.1.31より)

- ▶ 汚染水をセメント、砂と共にモルタル化し、コンクリートタンクの中に流し込み、固化する。
- ▶ 写真は、2018年10月に完成した大型コンクリート タンク、容量:124,000m³

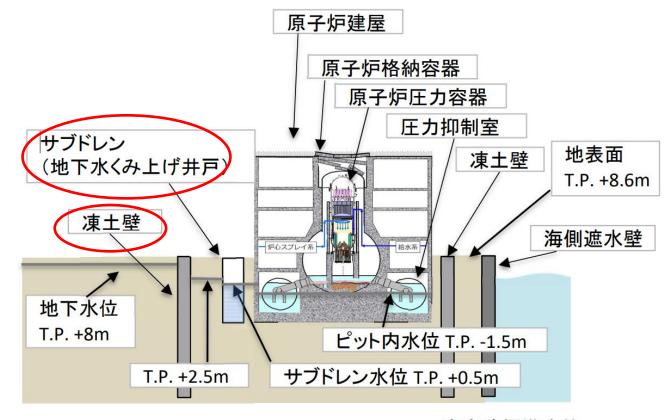
復習①:汚染水の発生メカニズム

- デブリ冷却水と侵入地下水が 混ざり合って汚染水が発生
- ▶ 高濃度に汚染された地下ピット 貯留水を外部に漏えいさせな いように、サブドレン汲み上げ によって地下水位をピット内水 位より高く調整
- ▶ 凍土壁は敷地内への地下水 流入量抑制に一定の効果。し かし、劣化が著しい

T.P.: 東京湾標準水位

(東電情報をベースに市民委員会が作成)

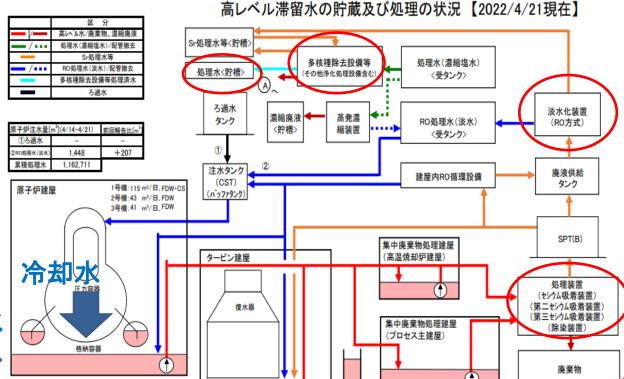
復習②:汚染水処理システム

- ▶ 地下ピット貯留水はCs吸着装置、 塩分除去装置を経て一部はデブリ 冷却水として循環
- ▶ 残りが多核種除去設備(ALPS)に 送られ処理水として貯留される。 (現在:約131万m³)
- ▶ すなわち、汚染水の発生量は流入地下水量に匹敵する。

(現在:約130~150m³/日) 地下水

(東電「たまり水定例報告」2022.4より)

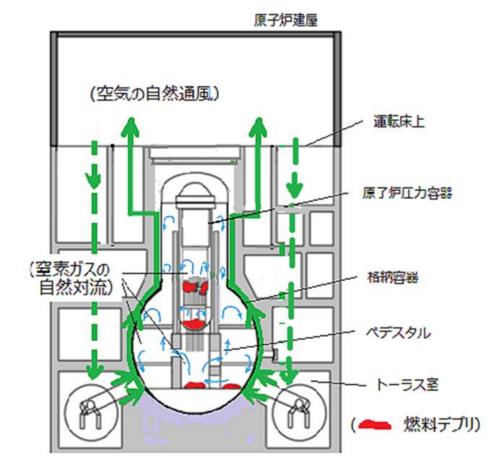
空冷概念図

- ▶ 原子炉圧力容器ならびに格納容器内のデ ブリは窒素ガスの自然対流により除熱さ れる。
- ▶ 熱は格納容器と生体遮蔽壁(コンクリート製)との約50mmの空隙を通じた煙突効果により運転床上に放出される。
- ▶ 原子炉建屋上部の空間で自然冷却された 空気は再度、原子炉建屋内とトーラス室を 経由して自然循環する。
- ➤ ダストの環境への漏出を防ぐために、原子炉建屋内は微負圧に維持し、排気は HEPAフィルタを経由する。

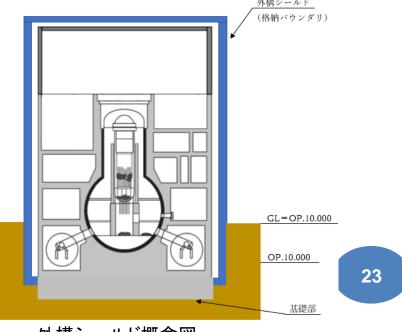
外構シールド概念図

- ▶ 原子炉建屋に外構シールドを設置(他建屋は解体)
- ▶ デブリは空冷化により、汚染水の発生は止まっている。
- ▶ 外構シールド内は微負圧とし、排気はHEPAフィルタに て浄化処理を行なう。

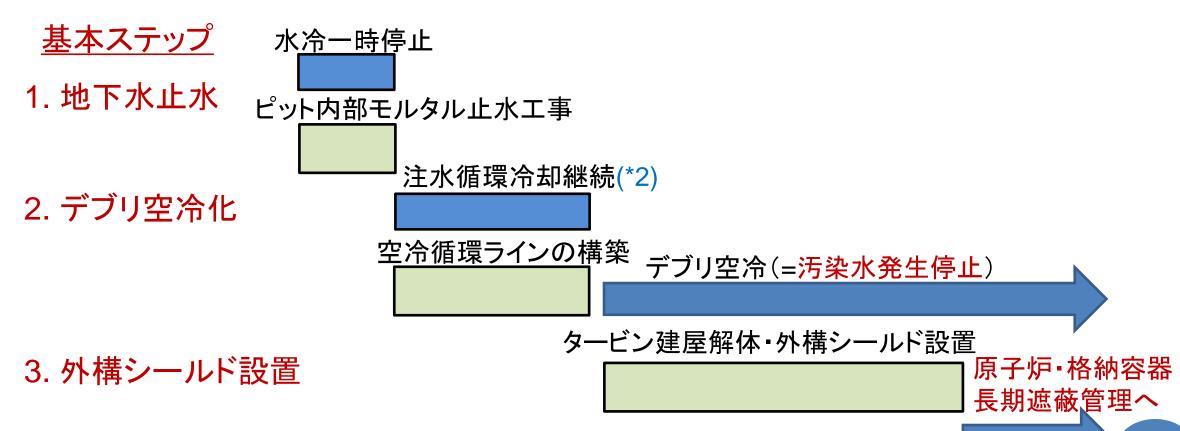
手順(案)

以下は止水~空冷化(汚染水発生停止)~原子炉·格納容器の長期遮蔽管理に至る基本手順。 詳細は図面、実物、放射線量の実態等々を勘案しながら検討要。

- *1) 期間の縮尺は考慮されていない。
- *2) 循環水中の放射性物質濃度抑制のため一部抜き出し⇒少量の汚染水発生
