原子力資料情報室・原子力市民委員会共催イベント
『核燃料サイクル、今こそ取り組むべき課題』

六ヶ所再処理工場の概要と その危険性

川井康郎

プラント技術者の会/

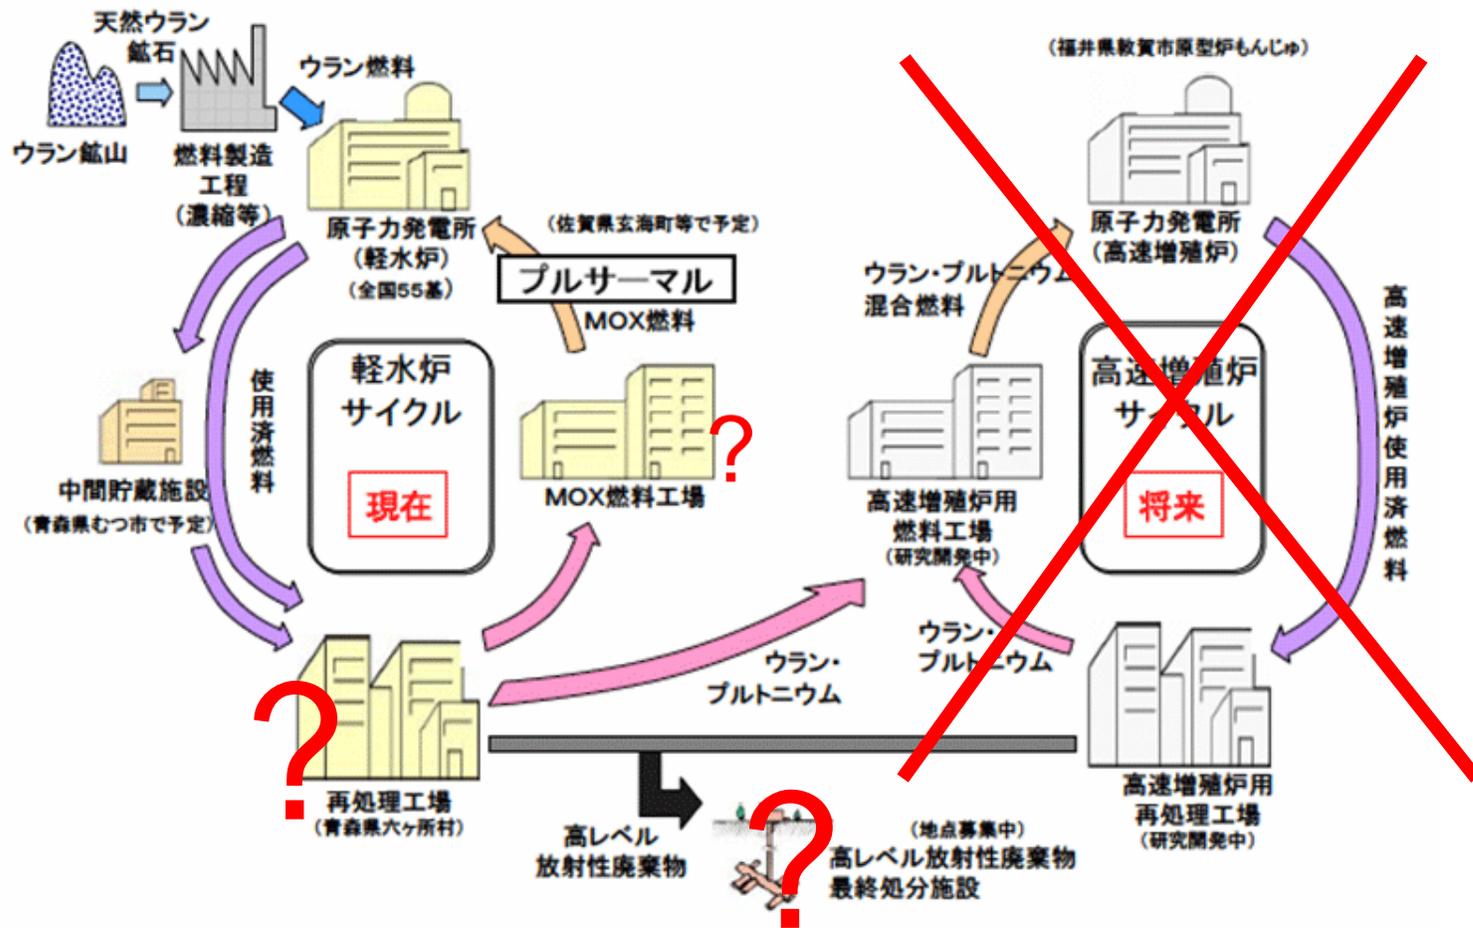
図1 核燃料サイクル

破綻した核燃料サイクル

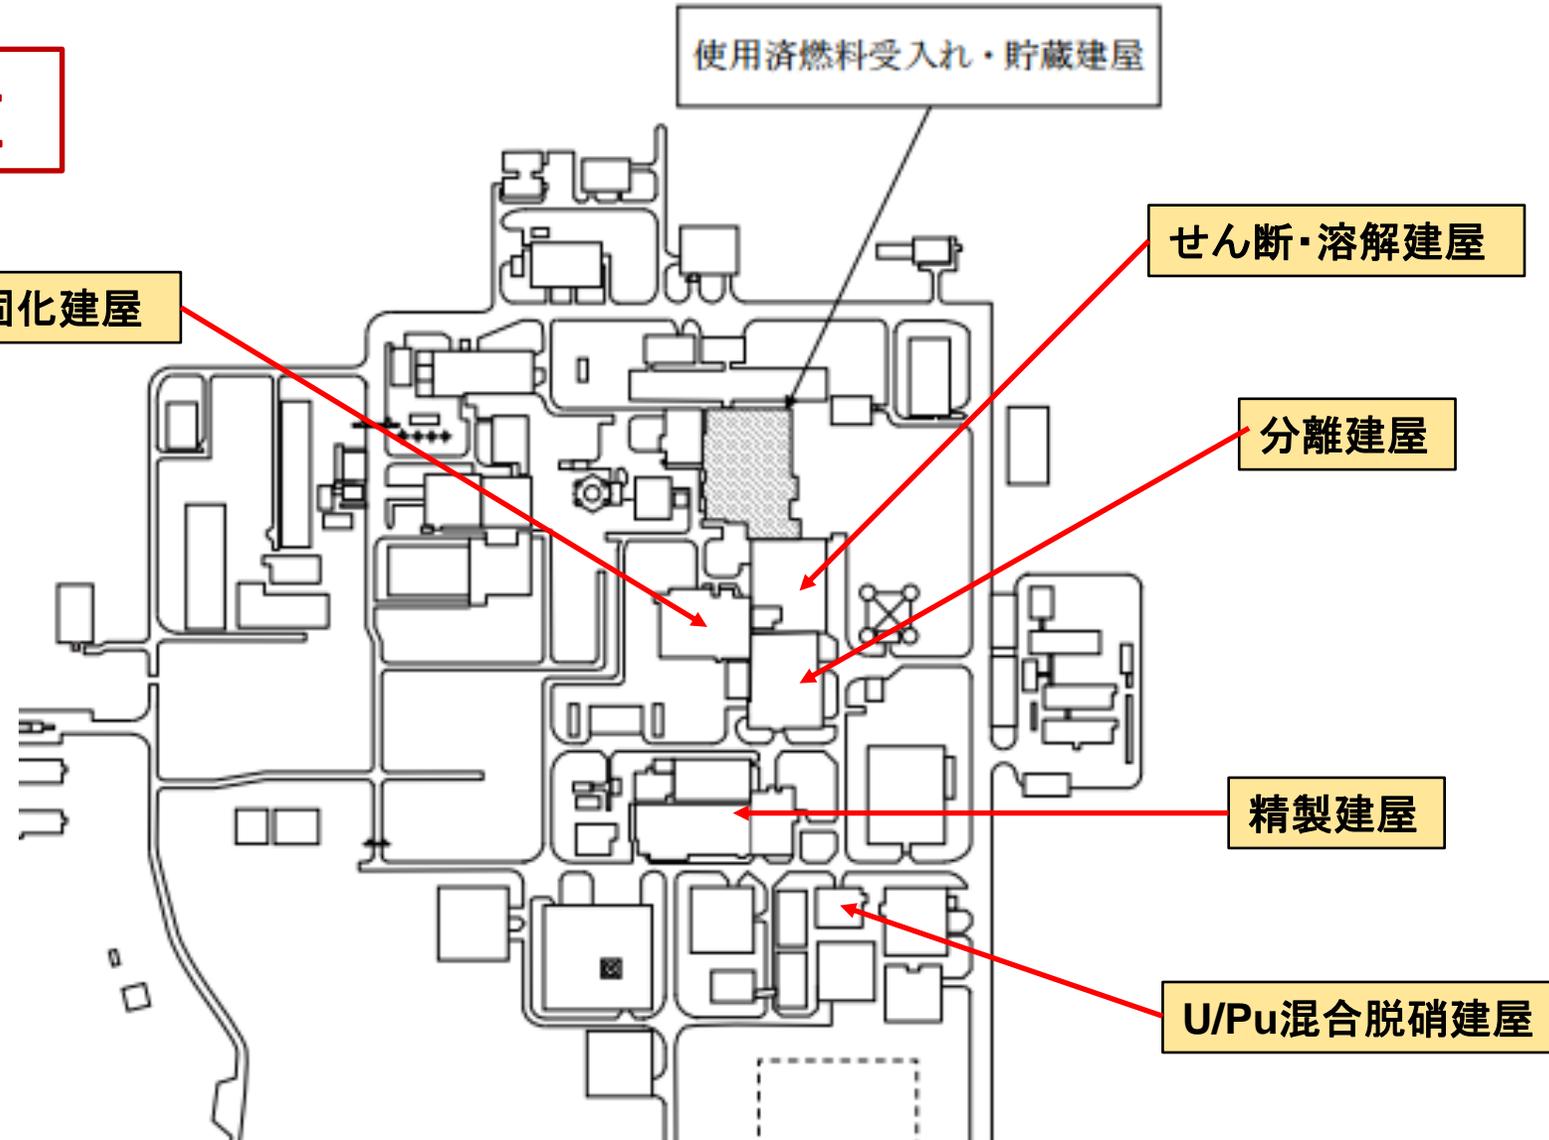
主要建屋配置

高レベル廃液ガラス固化建屋

使用済燃料受入れ・貯蔵建屋

せん断・溶解建屋

分離建屋

精製建屋

U/Pu混合脱硝建屋

建屋間の配管やケーブルは洞道を通じて接続

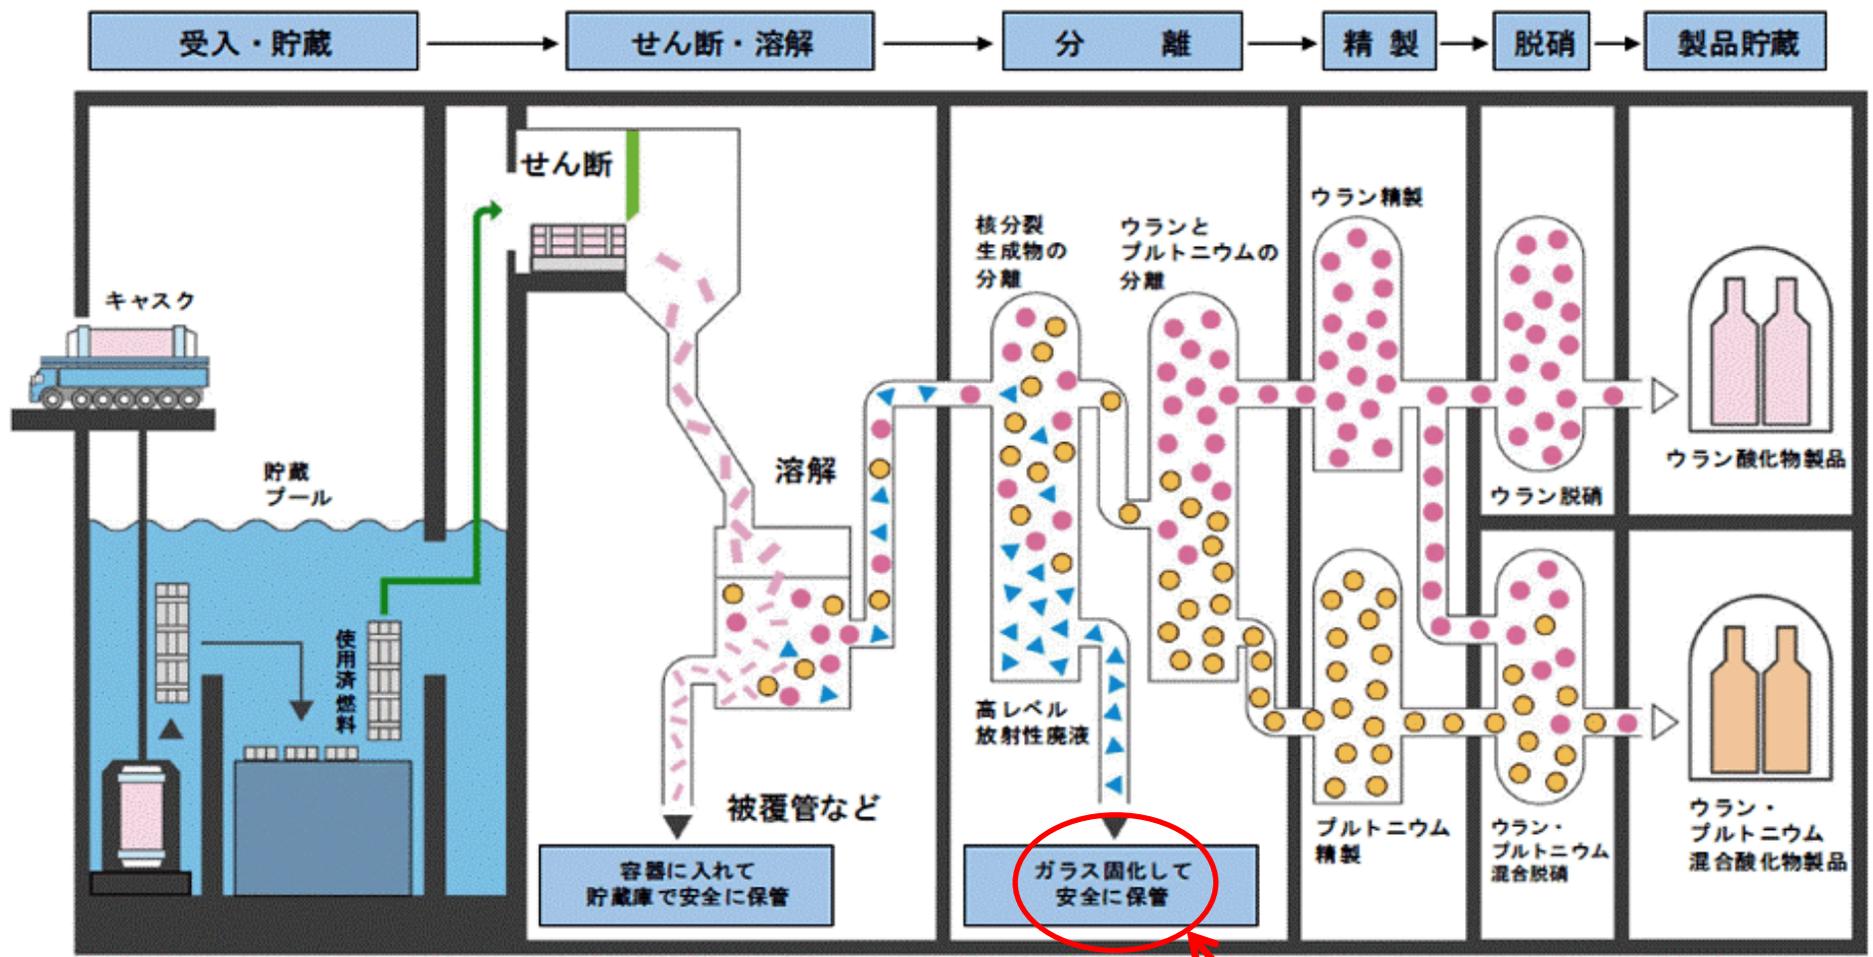
工程

- 使用済み燃料からPu239ならびに未反応U235の回収
- 核分裂生成物(高レベル廃棄物)のガラス固化処理

● ウラン ● プルトニウム ▲ 核分裂生成物 (高レベル放射性廃棄物) ■ 被覆管等

高レベル濃縮廃液

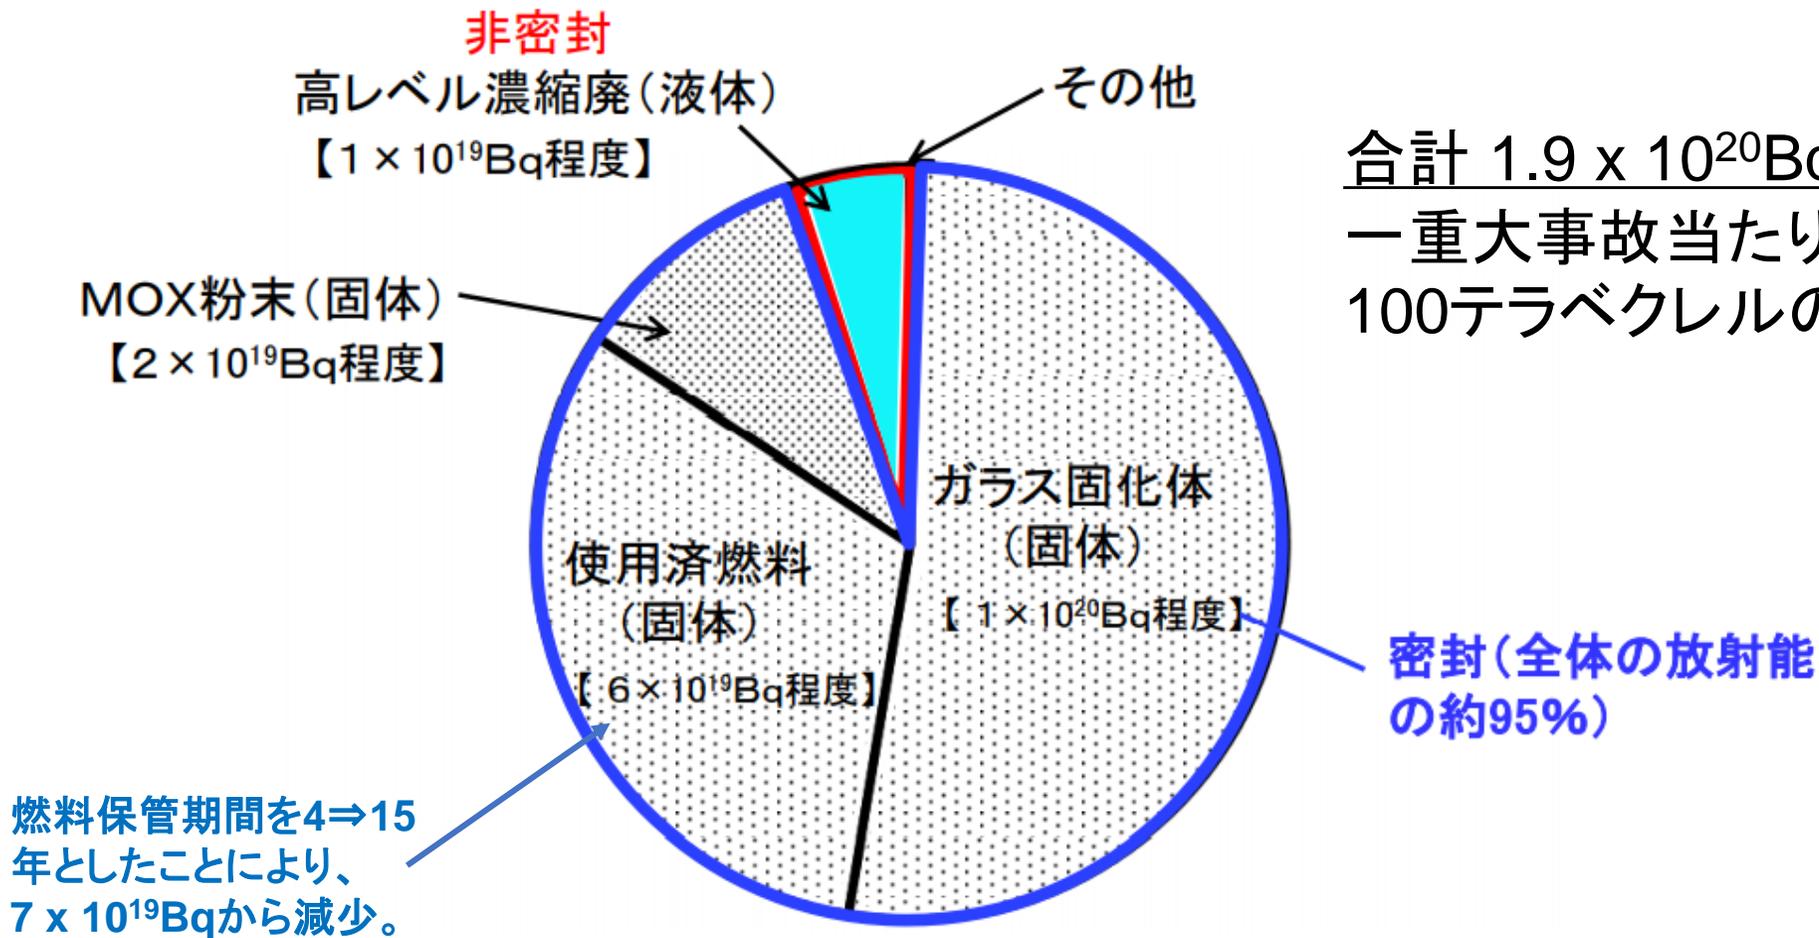
施設の放射性物質保有量

合計 1.9×10^{20} Bq (約2万京)
一重大事故当たり許容放出量
100テラベクレルの200万倍

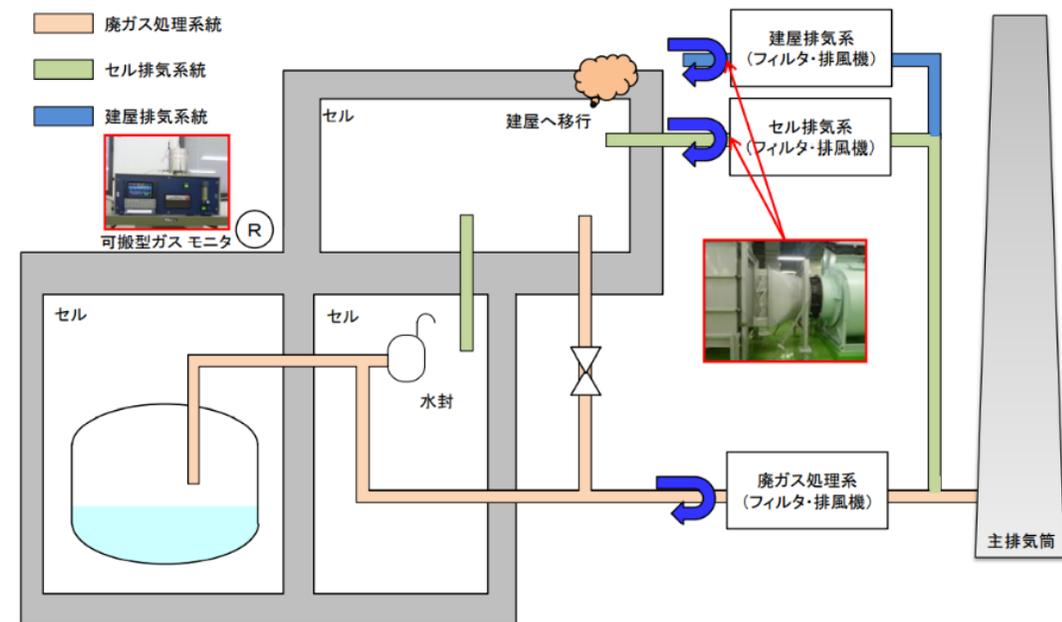
(例) 臨界事故の際の対処図

- 通常時の気圧管理:
建屋外 & 事務室等 (大気圧) > 制御室等 (-5mmH₂O) > 屋内作業区域 (-10) > セル内 (-20) > 機器内
- 重大事故発生時には換気系を遮断し、排ガスを他セル、更には建屋内に導出・滞留・沈着させる ⇒ 徐々に管理放出

- 系内の圧力バランスが逆転し隙間、接続部など各所から漏えい (原燃: 内圧500Pa以上でセル漏えい)
- 作業環境の悪化～事故収束シナリオの破綻
- 建屋外拡散へ

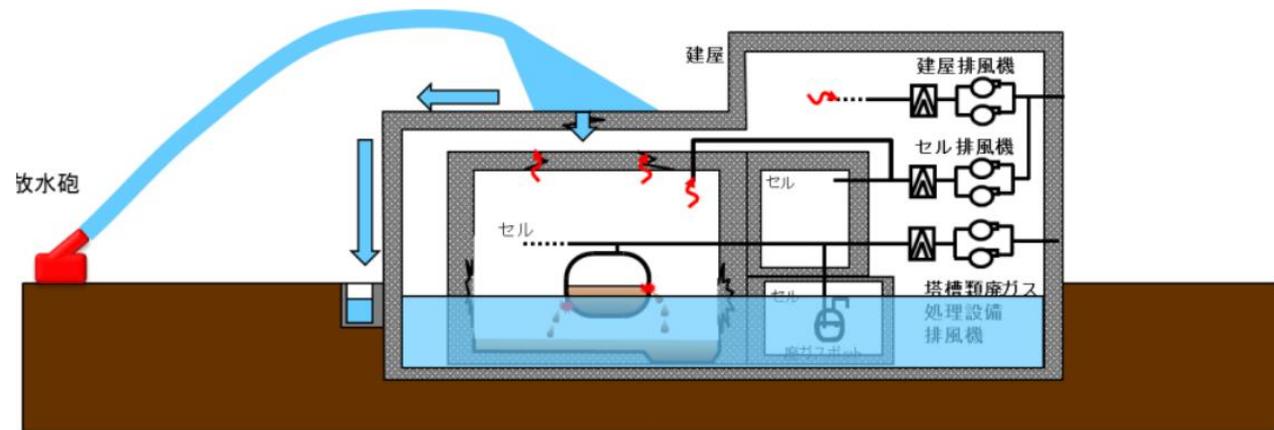
建屋への放水

- 建屋外部に漏えいした汚染ガスは可搬型のポンプと放水砲によって外側から叩き落す。

- 漏えいガスの可視化は困難(特に夜間)
- 空中に拡散したガスは補足困難
- 希ガス(Kr、Xe等)は非水溶性
- 大量の汚染排水の発生

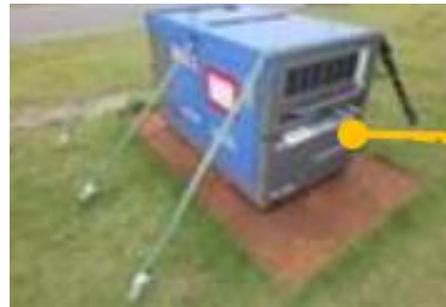
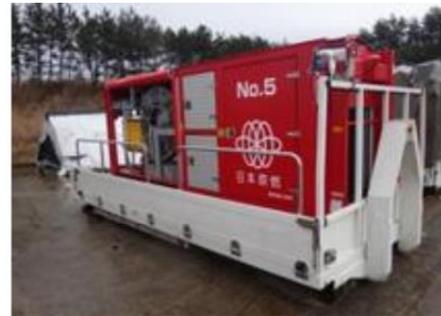
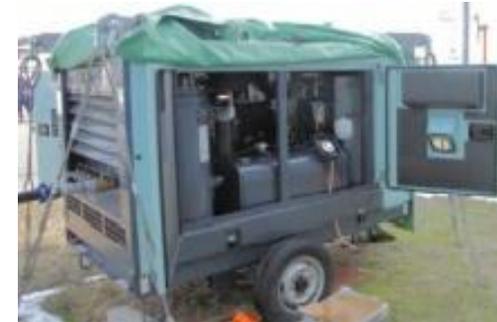
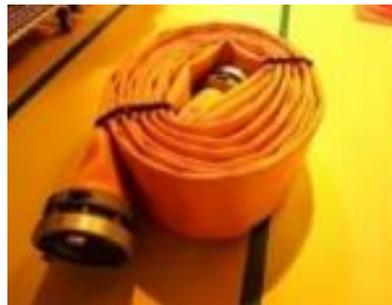
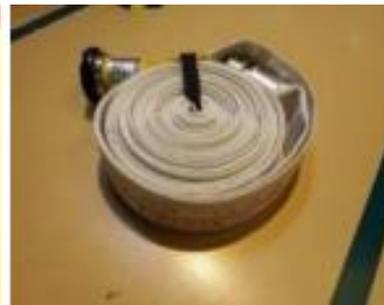
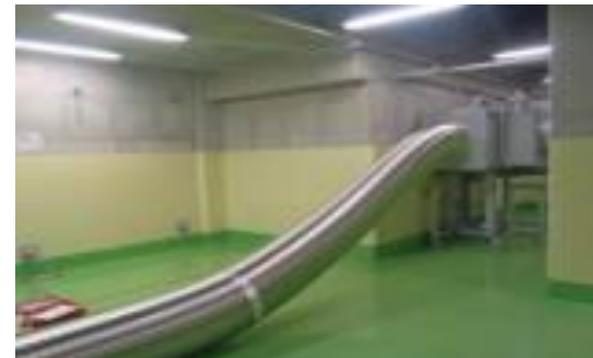
- 重大事故時対処設備として可搬型の諸設備(電源車、冷却水ポンプ、ホース、配管、ダクト、ケーブル、高性能粒子(HEPA)フィルタ、排風機、計器類、等々)を前提

- 膨大な作業
 - 資機材の保管場所からの移動、現場での据え付け、機能試験
 - 長距離配管、ホース、ダクト類の敷設、接続、漏れ試験
 - ケーブル類の接続、通電試験、計器類の設置、校正
- 作業の成否は環境に大きく影響
 - 自然事象
 - 地震の場合：地割れ、道路損壊、建屋内外の倒壊物
 - その他：降雪、降灰等によるアクセス困難、断線、故障、
 - 夜間作業の困難
 - 施設内同時発生

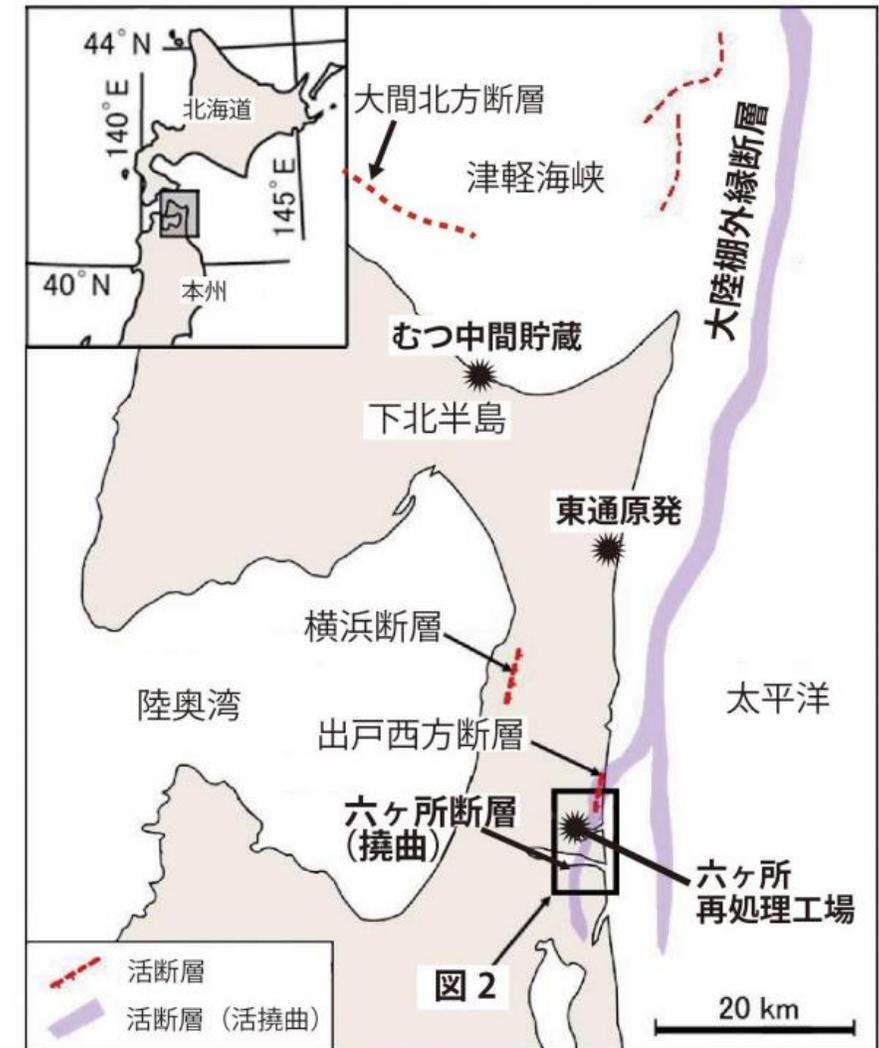
下北半島周辺の活断層と六ヶ所再処理工場

- 出戸西方断層
 - 長さ11kmの小断層

- 大陸棚外縁「活」断層
 - 200 m x 100 km以上
 - 南西端にて六ヶ所断層に連結
- 六ヶ所断層
 - 10~12万年前の海成段丘が六ヶ所
 - 撓曲として地表露出
 - 工場近傍が動いた場合は2000ガル超の予測

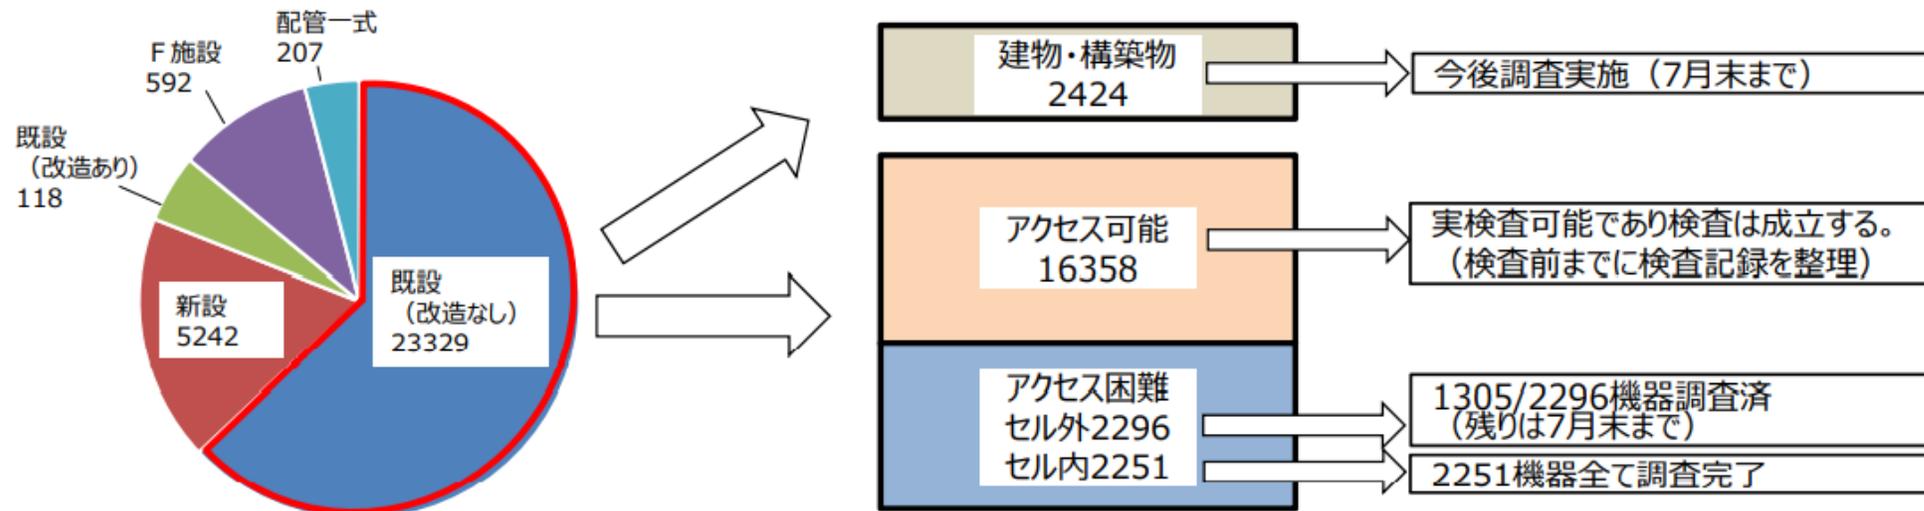
使用前事業者検査対象の分類イメージ

■検査の成立性 (2021.6.28原燃資料)

- セル内等のアクセス困難な機器については建設時の検査記録にて評価と
⇒長期間放置されてきた機器類の健全性は過去資料では確認できない！
⇒補修・補強はおろか、アクセスも視認もできない箇所多数！
⇒設計・工事認可、使用前検査、そもそも適合性審査が成立しない！
- 原発や一般の産業プラントにおいては年一回の定期検査を実施
